Programas de monitoreo de la calidad del agua para evaluar impactos ambientales con un enfoque de parámetros de monitoreo vs accidentes ambientales

Zenilde das Graças Guimraães Viola
Coordinador de Laboratorios
Centro de Innovación y Tecnología – CIT SENAI

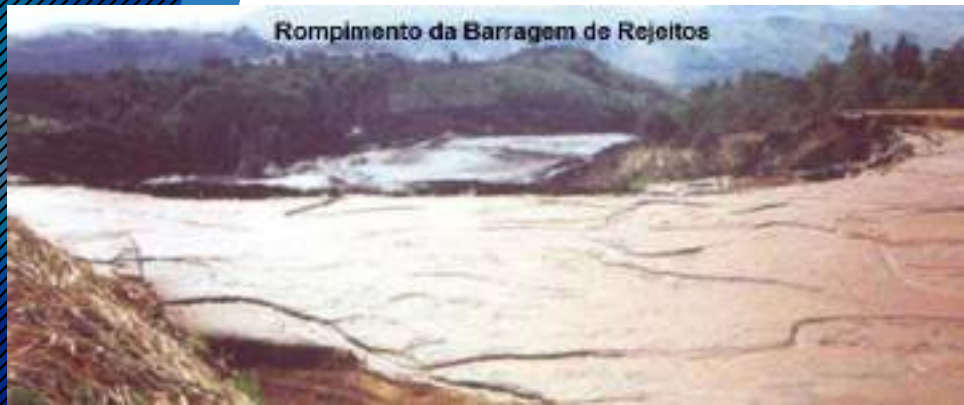
En junio de 2001: en el distrito de São Sebastião das Águas Claras (Macacos) / Nova Lima, en la región metropolitana de Belo Horizonte, cinco personas murieron y 79 hectáreas de Mata Atlántica fueron devastadas por el colapso de la presa de relaves de la Mineração Rio Verde.

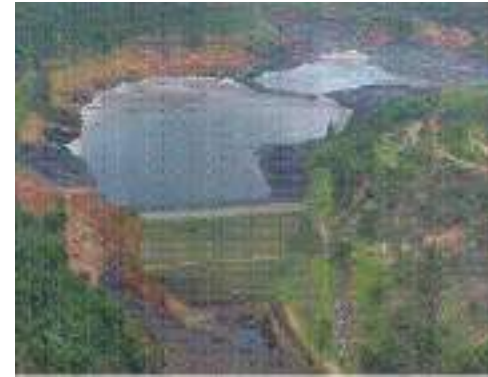
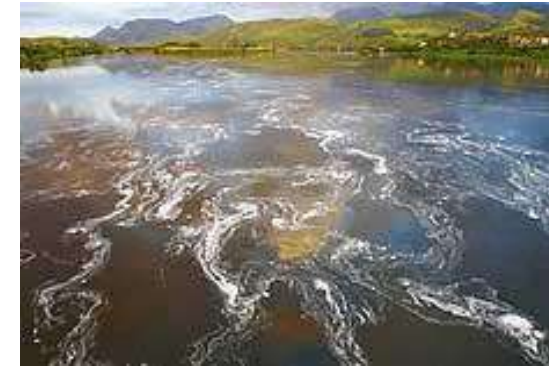
29 de marzo de 2003: los residuos químicos del embalse de la industria de Papel y Celulosa Cataguases, ubicada en la Zona da Mata de Minas Gerais, llegaron a los ríos Pomba y Paraíba do Sul, impactando a 39 municipios de la Zona da Mata y a ocho ciudades del norte de Río de Janeiro. El volumen de residuos sólidos superó los 1.400.000 m³, material resultante de la cocción de la madera para la extracción de pasta, compuesto básicamente por hidróxido de sodio y materia orgánica, además de plomo, azufre, hipoclorito de calcio, sulfuro de sodio, antraquinona y otros metales, productos utilizados en la fabricación de papel.

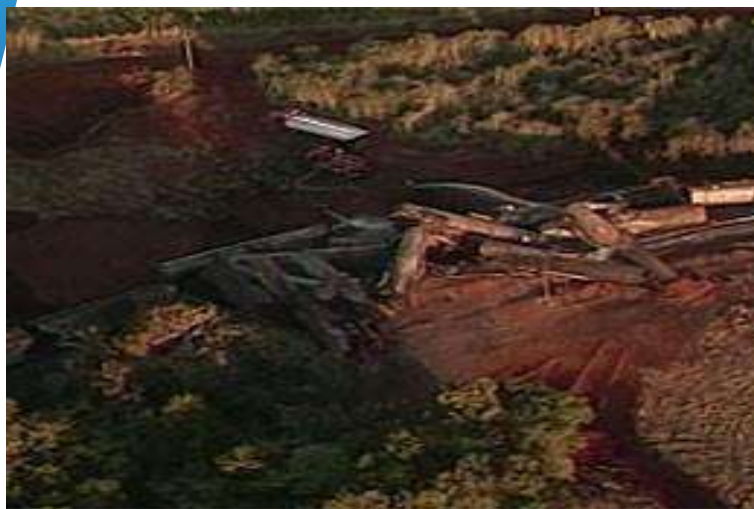
Septiembre de 2003: un tren de mercancías de Ferrovía Centro Atlântica (FCA) con destino a Paulínia, en el interior de São Paulo, descarriló en Uberaba provocando el mayor desastre ambiental del Triángulo Mineiro. Los vagones transportaban productos químicos peligrosos, que cayeron cerca del arroyo Alegria, uno de los afluentes del río Uberaba, responsable del abastecimiento de la ciudad. El accidente causó la devastación de 1.000 metros de bosque ribereño, varios animales muertos, un arroyo contaminado con 670 toneladas de productos químicos y más de 250.000 personas sin agua.

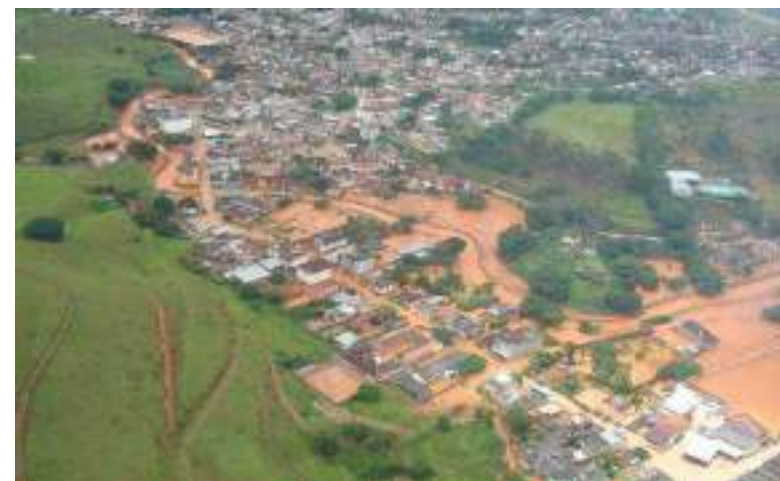
Enero de 2007 : La ruptura de una presa de residuos mineros de bauxita en Mirai, cuando la ciudad fue devastada por la fuga de dos mil millones de litros de lodo de la Mineración Rio Pomba Cataguases. Más de 2.000 personas se quedaron sin hogar e incluso municipios del estado de Río de Janeiro se vieron afectados por la falta de agua potable.

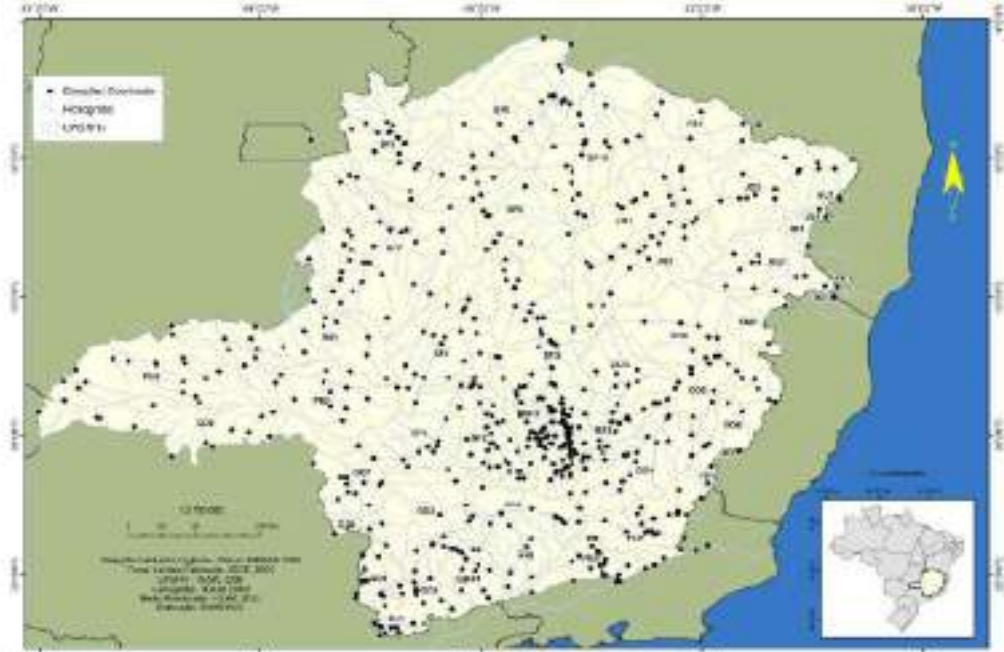
Fonte: IGAM (2020)

Red de Monitoramento de Água Superficial

- ✓ Grupos de Indicadores:
 - Físico-químico: unos 52 parámetros (SUP) y 69 parámetros (SUB)
 - Macroinvertebrados bentónicos
 - Cianobacterias y cianotoxinas
 - Coliformes totales y E.coli
 - Clorofila a y feofitina
 - Pruebas ecotoxicológicas

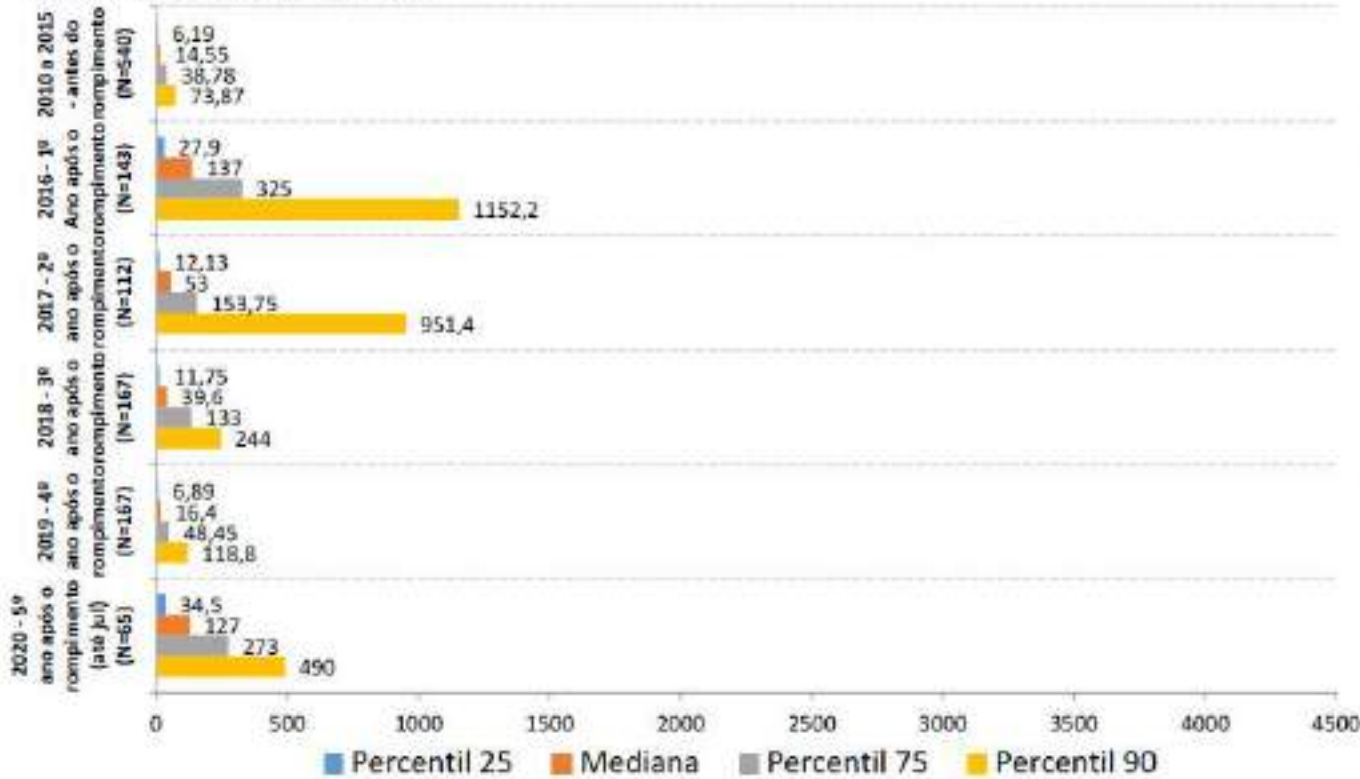
Estadística dos valores de Turbidez (NTU) em todos os trechos

Ocorrências de Violações -
Períodos Chuvoso e Seco

El análisis estadístico de los resultados de la turbidez en el período previo a la y cuatro años y medio después del colapso de la presa de Fundão, en el tramos de la cuenca del río Doce directamente afectados

Limite Classe 2 DN 1/08: 100 NTU				2010-out/2015 (Série Hist.)	Série emergencial até 60 dias após o rompimento	2019	2020 (até junho)
Trecho	Pontos	Rio Doce	distância (km) e local	Máximo	Máximo	Máximo	Máximo
1	RD011	50	Rio Gualaxo do Norte	sem dados	32510	118	885
1	RD071	65	Rio do Carmo	744	32848	73,4	540
1	RD072	86	município de Rio Doce	604	435400	370	536
2	RD019	143	município de Rio Casca	318	597400	167	652
2	RD023	198	Marliéria	280	606200	204	543
2	RD035	240	Ipatinga	382	334600	243	384
2	RD033	269	Belo Oriente	955	497500	287	447
2	RD083	311	Periquito	181	21480	150	273
3	RD044	346	Gov. Valadares	217	140000	177	461
3	RD045	361	Gov. Valadares	233	81440		
3	RD053	388	Tumiritinga	97,4	74160		
3	RD058	421	Conselheiro Pena	157	89220		
3	RD059	455	Resplendor	123	28500		
4	RD067	490	Aimorés	177	10050

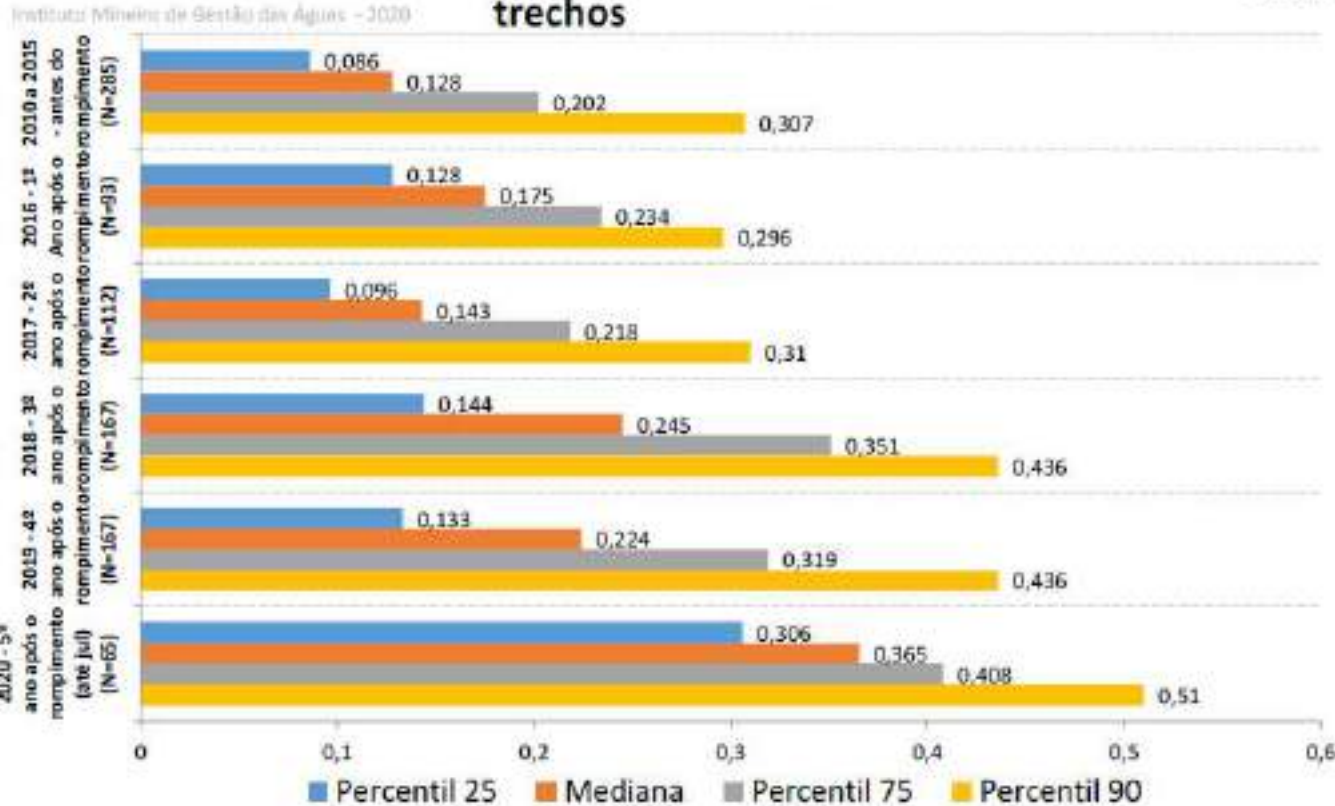
Estadística dos valores de Ferro dissolvido (mg/L) em todos os trechos

Ocorrências de Violações -
Períodos Chuvoso e Seco

Análisis estadístico de los resultados del hierro disuelto en el período previo a la ruptura y cuatro años y medio después del derrumbe de la presa de Fundão, en el tramos de la cuenca del río Doce directamente afectados

Limite Classe 2 DN 1/08: 0,3 mg/L				2010-out/2015 (Série Hist.)	Série emergencial até 60 dias após o rompimento	2019	2020 (até junho)
Trecho	Pontos	Rio Doce	distância (km) e local	Máximo	Máximo	Máximo	Máximo
1	RD011	50	Rio Gualaxo do Norte	sem dados	0,951	0,3748	0,3452
1	RD071	65	Rio do Carmo	0,279	2,62	0,3682	0,3447
1	RD072	86	município de Rio Doce	0,538	6,758	0,9991	0,5754
2	RD019	143	município de Rio Casca	0,488	18,73	0,5653	0,5183
2	RD023	198	Marliéria	0,358	23,6	0,4899	1,145
2	RD035	240	Ipatinga	0,457	18,01	0,7546	0,3571
2	RD033	269	Belo Oriente	0,382	32,26	0,9626	0,3647
2	RD083	311	Periquito	0,381	4,583	0,4835	0,4079
3	RD044	346	Gov. Valadares	0,573	3,49	0,6141	0,4718
3	RD045	361	Gov. Valadares	0,449	6,9	0,5712	0,9173
3	RD053	388	Tumiritinga	0,476	7,13	1,858	0,4266
3	RD058	421	Conselheiro Pena	0,624	5,67	0,4204	0,4517
3	RD059	455	Resplendor	0,58	8,615	0,4668	0,5457
4	RD067	490	Aimorés	0,396	4,456	1,2251	0,4973
